# Erfaringer og veiledning

## Ytterkappe 3- og 1-ledere TSLF/PEX

## Kappeprøving Skagerak Nett AS - Erfaringer

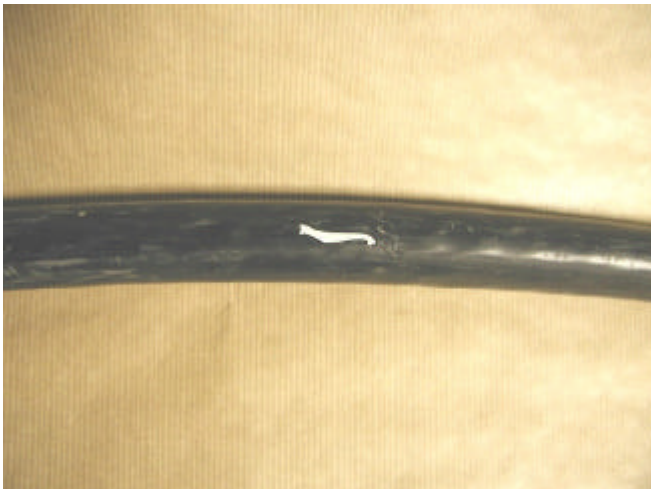
- Eksempel på kappeskade
- Feilområdet rengjøres og ”rubbes” med smergelpapir etc.

- Skadestedet fylles med en ”klyse” mastikk som trykkes godt inn i såret.
- Mastikk type S-1061 leveres i 3 lengder: 40, 150, og 300 cm. Samtlige med bredde 40mm og tykkelse 8mm.
- Ensto har komplett rep.sett for kappeskader med eget el.nummer: 11 678 06

- Ved påføring av mastikk påse at denne strekkes maks 50%.
