# Erfaringer og veiledning

## Ytterkappe 3- og 1-ledere TSLF/PEX

## Kappeprøving Skagerak Nett AS - Erfaringer

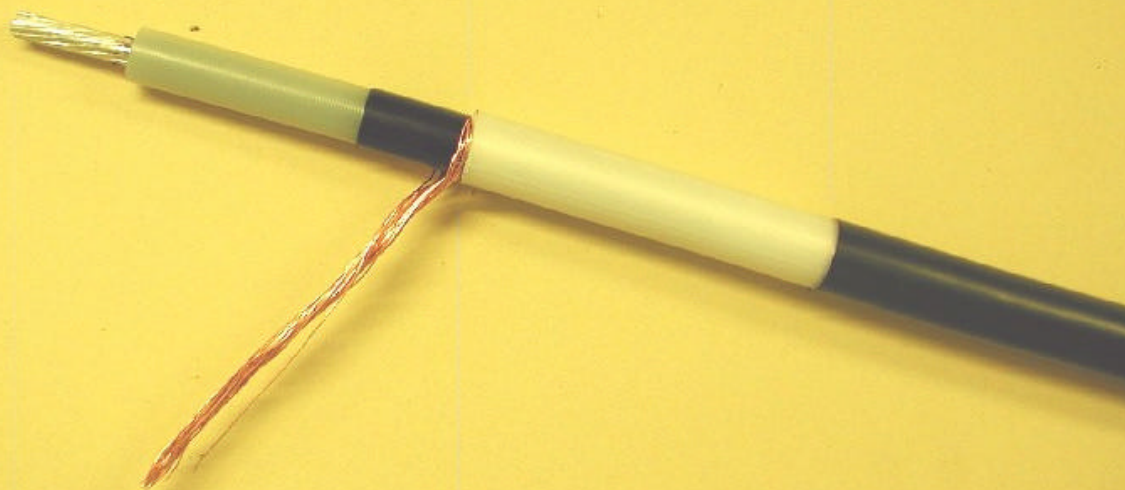
*Halvledende ytterkappe avmantles  
minimum 15 cm*

*Avmantles ihht. leverandør*

- Endeavslutninger og skjøter monteres ihht. leverandørens brukerveiledning
- I tillegg **MÅ** det halvledende ytterkappe –sjiktet avmantles minst 15cm fra avslutningen på den ”generelle” ytterkappen og ut på kabelen.  
**NB!** Gjelder også for overgangsskjøter TSLF/”vanlig” enleder og TSLF/PEX 3-leder.
- Den ”hvite” ytterkappen har samme værbestandige egenskaper som ”sort” ytterkappe.

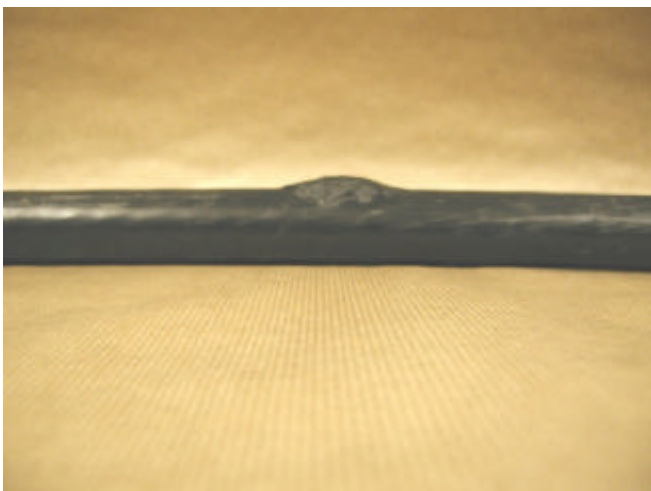
- Eksempel på kappeskade
- Feilområdet rengjøres og ”rubbes” med smergelpapir etc.

- Skadestedet fylles med en ”klyse” mastikk som trykkes godt inn i såret.
- Mastikk type S-1061 leveres i 3 lengder: 40, 150, og 300 cm. Samtlige med bredde 40mm og tykkelse 8mm.
- Ensto har komplett rep.sett for kappeskader med eget el.nummer: 11 678 06
